計測コラム emm178 号用

基礎からの周波数分析(28)-「回転機械の設備診断」

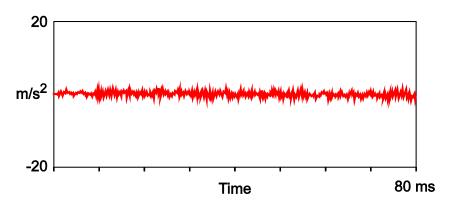
図3 正常な軸受けの振動時間波形 (縦軸は加速度、m/s²)

図 1 は、転がり軸受の運動を示し、回転軸と直結している**内輪**が回転すると、**転動体** (ボール) は自転しながら公転します。あたかも、地球のまわりを回る月のような運動で. この転動体が回転することによって振動が発生します。これを**転動体通過振動**と呼びます。図 3 は、正常な軸受けの振動時間波形で、この場合、転動体通過振動の振動レベルは比較的小さい値をとります。なお、この時間波形は、軸受けのケーシングに接触式の**圧電型加速度ピックアップ**を取り付け、**FFT アナライザ**でモニターしたものです。

次に、図3と図4の時間波形のスペクトル分析をした結果が、図5「正常の軸受けの振動パワースペクトル」と図6「傷がある場合の軸受けの振動パワースペクトル」です。 図5と比較して図6では、4kHz付近の周波数での振動のレベルが増大しており、外輪の傷に依存した高周波の衝撃振動が発生していることがわかります。

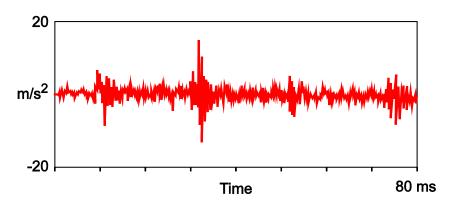
図4 傷がある場合の軸受けの振動時間波形(縦軸は加速度、m/s²)

転がり軸受にスポット的な傷が発生した場合、図 4 に見られるように、繰り返しの衝撃振動となり、この衝撃振動の発生する周期は、転がり軸受の傷の発生部位(内輪、外輪、転動体)によって異なります。

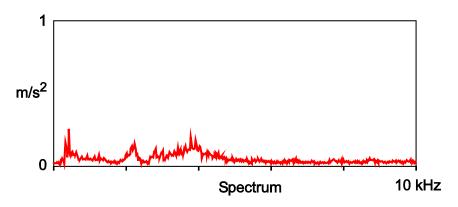
図5 正常の軸受けの振動パワースペクトル

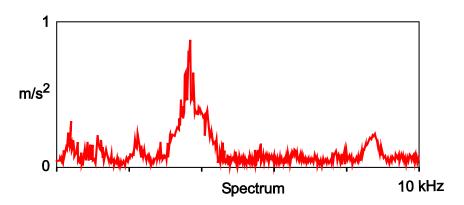
図6 傷がある場合の軸受けの振動パワースペクトル

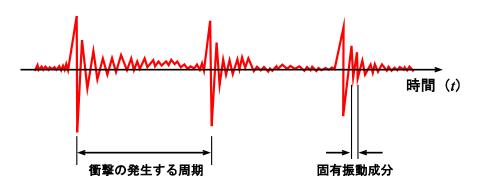
図7 転がり軸受に発生する衝撃振動

そのため、図 7 のような、衝撃振動の発生周期、すなわちその逆数である周波数が求められれば、傷の発生部位を特定することができます。

図7に見られるように、実際の衝撃波形の周波数は数kHz以上と高く、それに対して求めたい衝撃振動の繰り返しの周波数は通常数10Hzと非常に低いので、元の振動波形をそのまま低い周波数レンジで分析すると、高い周波数成分が欠落してしまい、その繰り返し周波数の情報を得ることができません。そこで、衝撃性振動波形のエンベロープ(包絡線)処理を行い(図9)、比較的単純な時間波形に変換してそれを低い周波数レンジで分析することにより、衝撃振動の繰り返し周波数を求めることができます。

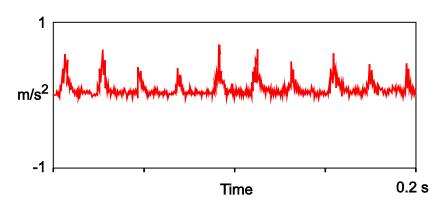
図11 傷がある軸受け振動のエンベロープ波形

実際の衝撃振動時間波形をエンベロープ処理した時間波形の例は図 11 で、傷の周期がより明確になったことがわかります。
