## 搬送機 の速度ムラによるフィルムなどのバタつき評価

レーザー面内速度計 LV-7000シリーズと、株式会社フォトロンの高速度カメラを使用して、搬送工程におけるフィルムなど反物のバタつきを把握することができます。

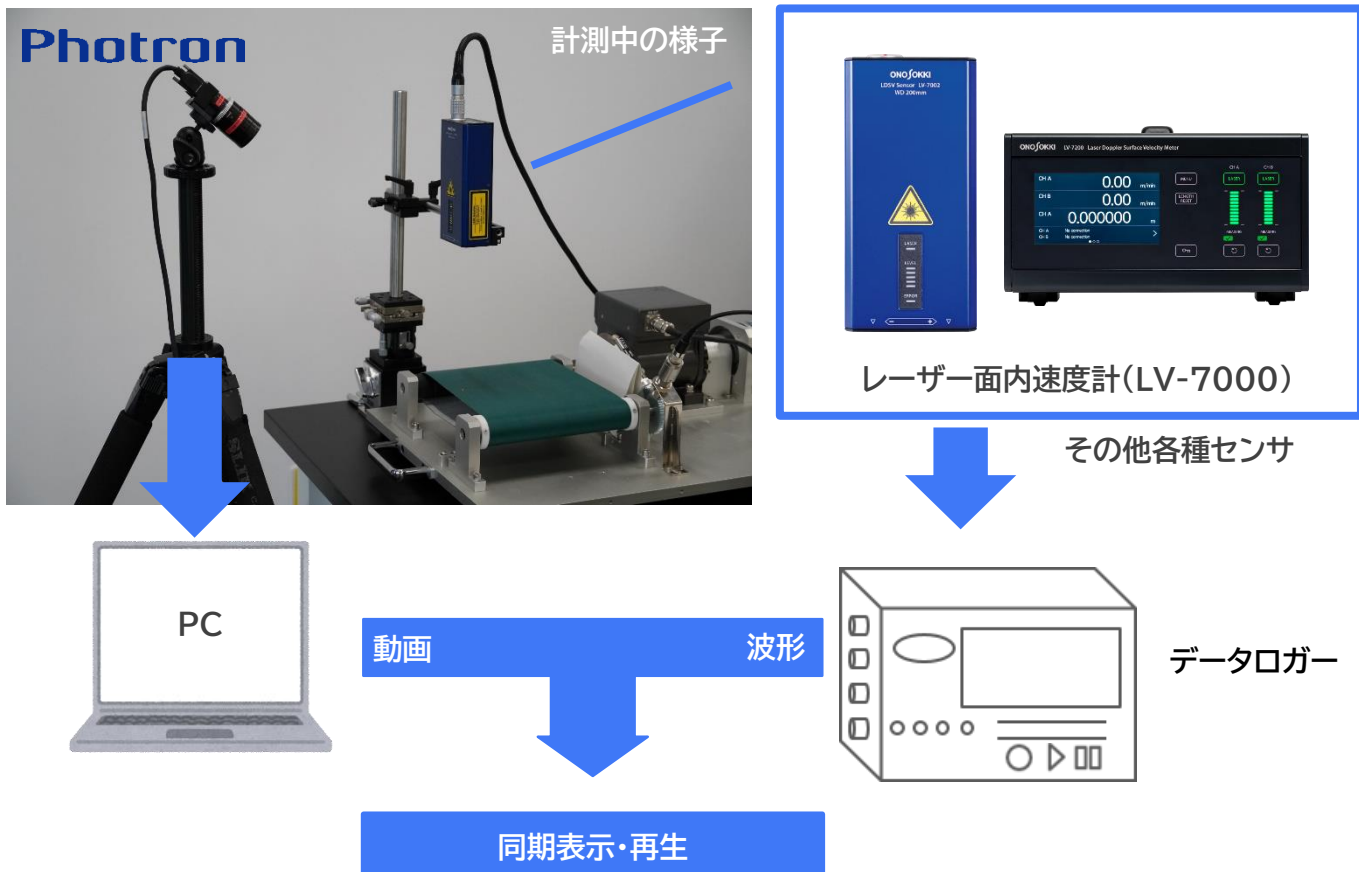
- ・フィルムや不織布などの搬送速度をレーザー面内速度計で計測。
- ・フィルムや不織布などのバタつきを高速度カメラ(PhotoCam Detector)で撮影。
- ・バタつきと搬送速度の相関を映像とグラフで確認します。

Photron FASTCAM Viewer 4  
for High Speed Digital Imaging

ソフトウェア

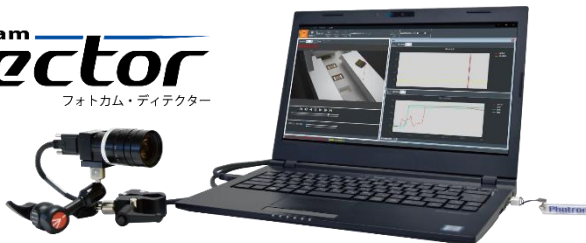
PhotoCam Detector

今回使用したハイスピードカメラカメラ

**PhotoCam Detector**  
フォトカム・ディテクター
